# ZÁVEREČNÁ SPRÁVA

Vypracovaná nezávislou spoločnosťou **Autoporadca**

ID správy **2021-EDENC-0005**

Vozidlo **ŠKODA Superb 2,0 TDI 140**

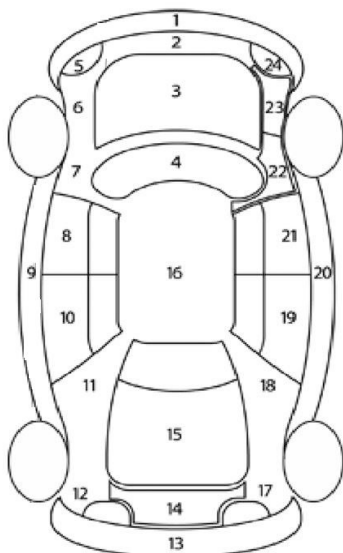
Hrúbka fabričného laku býva nanesená štandardne v hrúbke 90 – 130  $\mu\text{m}$  (vyskytujú sa však aj prípady s hranicou do 180  $\mu\text{m}$ ). V prípade, že na vozidle bola nameraná hrúbka vyššia ako uvedené hodnoty, je pravdepodobné, že vozidlo bolo prelakované a pri vyšších hodnotách (300  $\mu\text{m}$  a viac) aj pretmelené a prelakované ( $\mu\text{m}$  = mikrometer, 1 mm = 1000  $\mu\text{m}$ ). Udávané sú priemerné hrúbky laku na jednotlivých dieloch

A	B	C	D
1				
2				
3				209
4				
5				
6				110
7				120
8				105
9				59
10				112
11				110
12				111
13				
14				115
15				
16				103
17				1310
18				100
19				425
20				72
21				104
22				114
23				108
24
